PRIMER INFORME DE SEGUIMIENTO

Construcción de obras de drenaje y de mitigación
en el cauce de Río Las Cañas, Reparto El Pepeto III,
Municipio de Soyapango, Departamento de San Salvador.

AREA DE TRANSPARENCIA
OBSERVATORIO CIUDADANO

Febrero de 2015

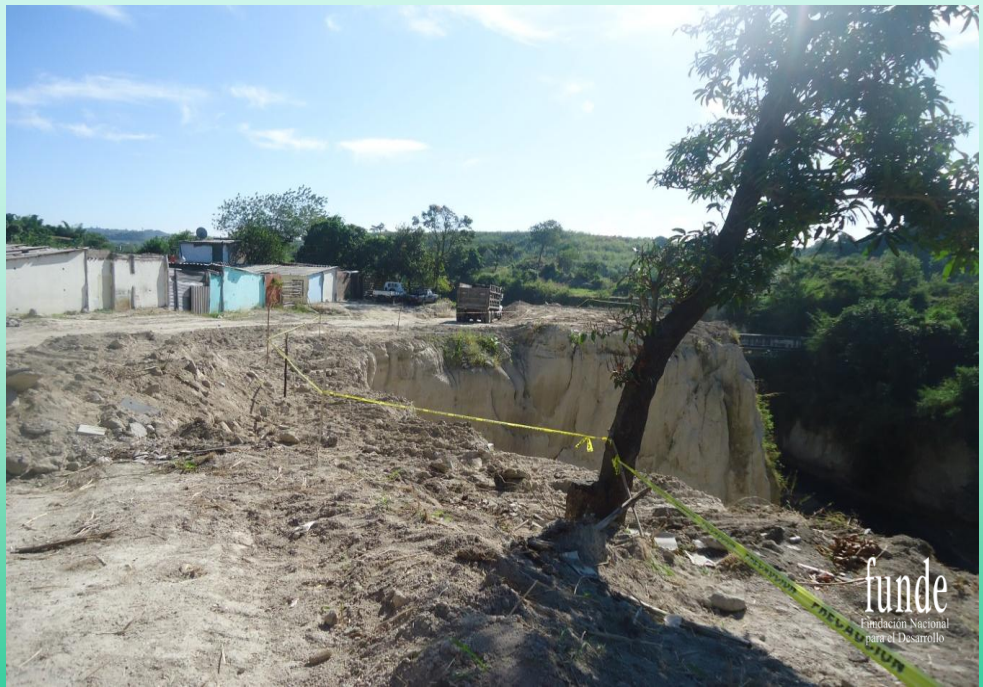
Se pudo observar del sector No.1, correspondiente a la cárcava principal, que el contratista mantiene acordonada la zona de riesgo para que los pobladores no circulen por la zona. La empresa supervisora ha solicitado mejorar la señalización, indicando el riesgo que representan estas áreas las cuales son propensas a derrumbes y potenciales accidentes.

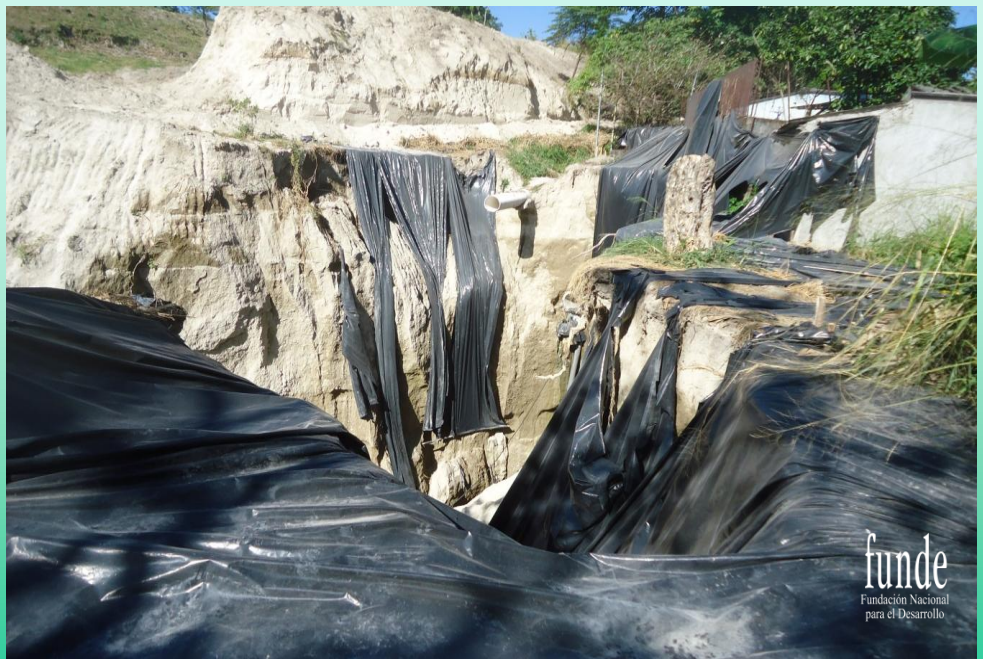
Se pudo constatar el riesgo que corren las viviendas aledañas del sector No. 2, correspondiente a la cárcava secundaria, debido al tipo de terreno, la posibilidad de que se dé un derrumbe es inminente, además del daño a las viviendas inmediatas a la fosa.

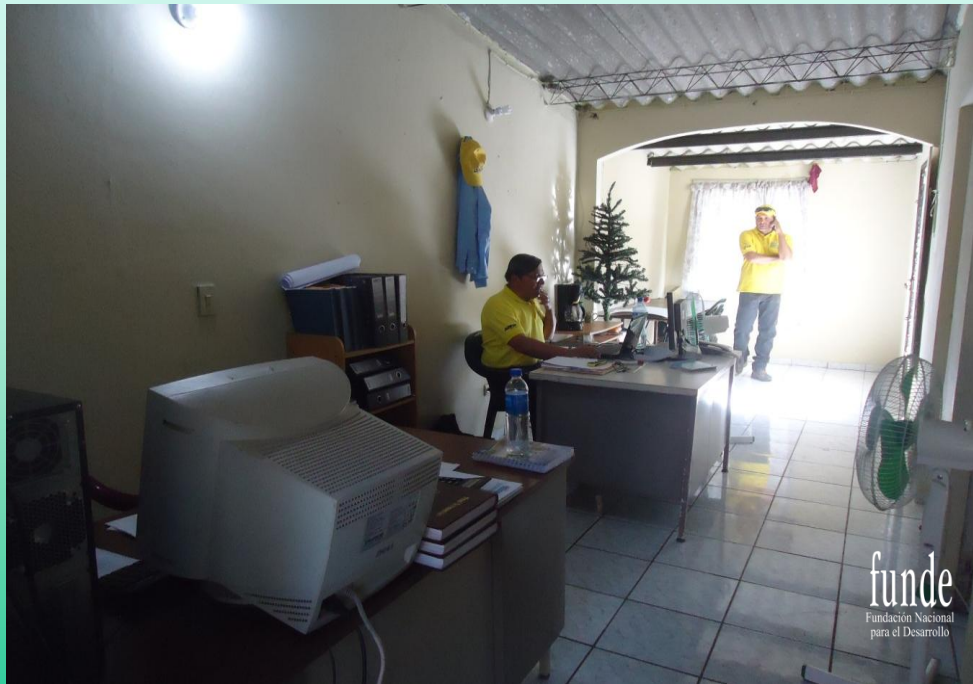
Se constataron las instalaciones de las oficinas administrativas tanto de la supervisión como de la empresa constructora. Según el programa de trabajo estas instalaciones serían instaladas durante los primeros días después de la orden de inicio, dada el 3 de noviembre de 2014.

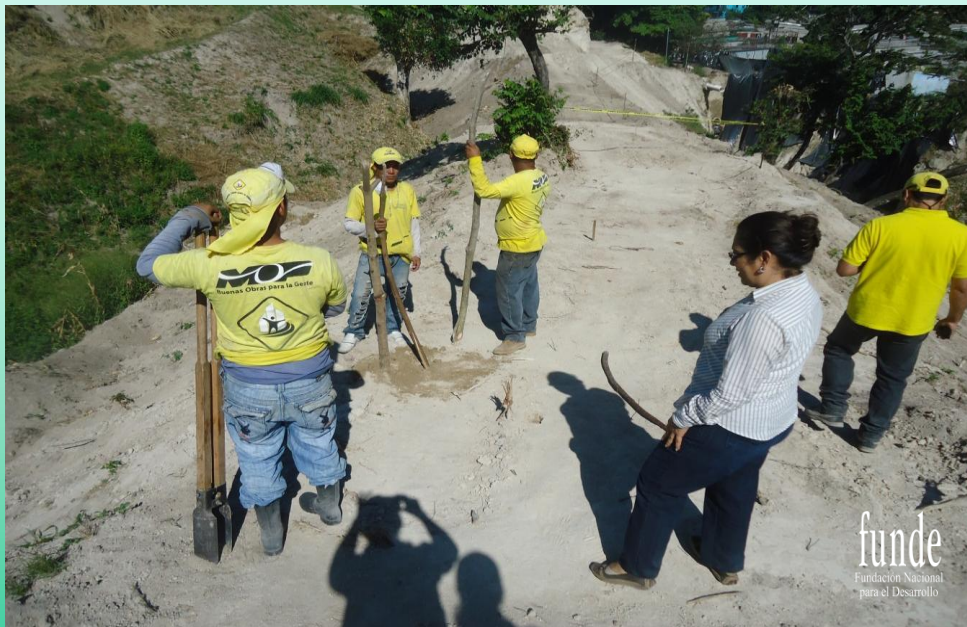
Esta área corresponde al lugar de la cual se tomará parte de la tierra para rellenar, en los lugares necesarios dentro de las obras de mitigación. Posteriormente el sitio en mención, se conformará como un área verde dentro de la urbanización. Por el momento esta zona también está restringida para el paso de los habitantes, sin embargo, según lo señalan los contratistas, los habitantes hacen caso omiso y circulan por el lugar.

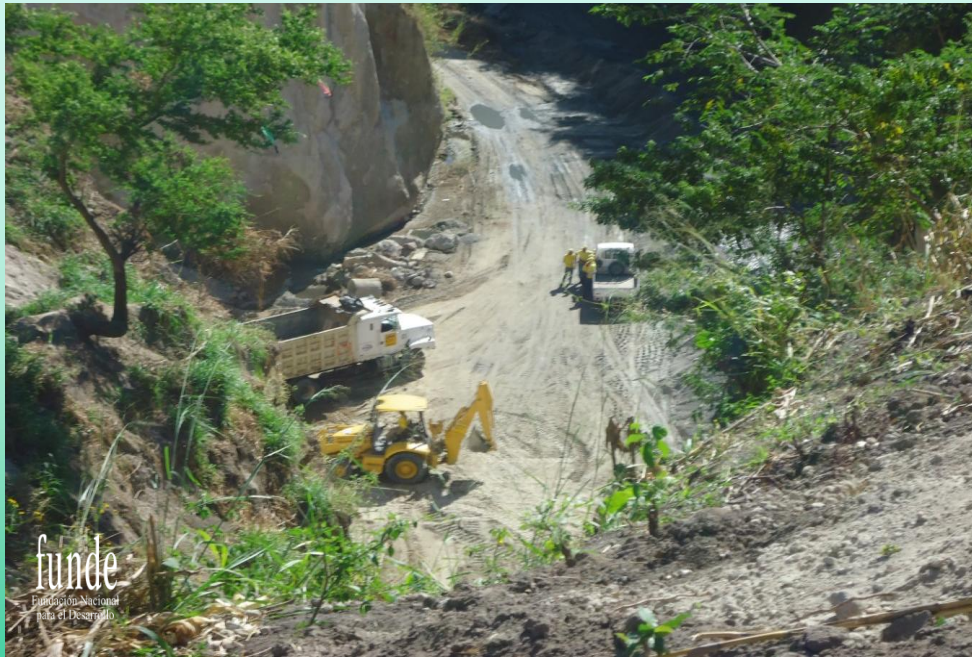
Se constató la existencia de maquinaria y equipo pesado trabajando en el sector No. 3. Según lo mencionó el Administrador del Contrato, se mejorara la geometría de la curva derecha del río Sumpa y se protegerá su cauce, en este sector. Asimismo se construirá un colchón de gavión con recubrimiento de concreto y la construcción de 9 caídas de agua con muros guarda nivel como parte de las obras de drenaje.

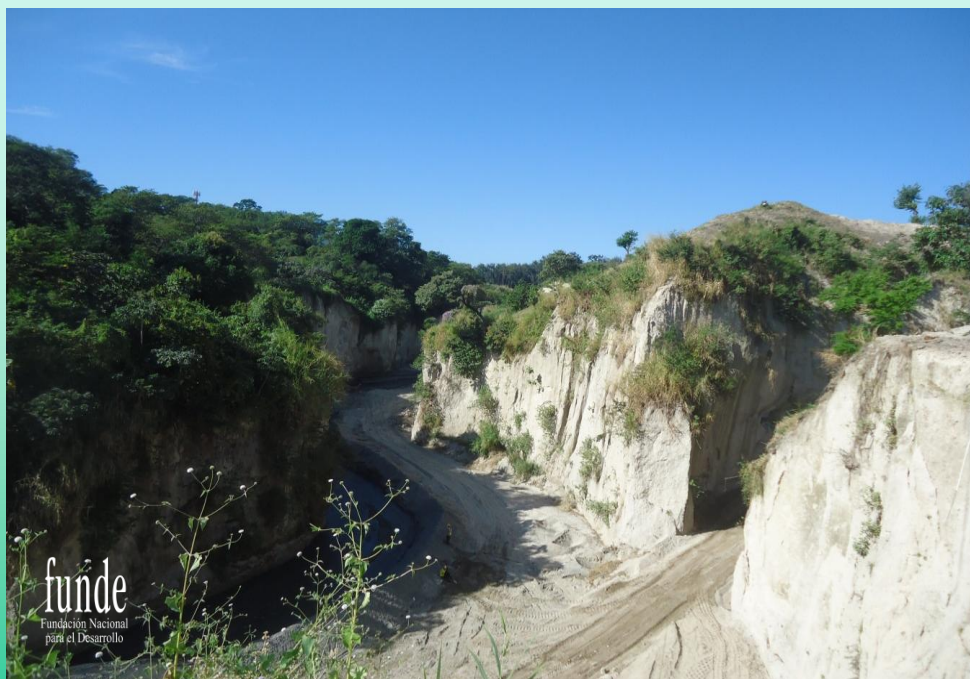
Una vista panorámica donde empalma la quebrada proveniente de la urbanización El Pepeto III y el Río Sumpa. El objetivo de las obras de drenaje y mitigación es conducir adecuadamente las aguas lluvias por el cauce y que sean drenadas por esta zona hacia el Río Sumpa, de manera que su paso no provoque más erosión en las paredes verticales del lugar.

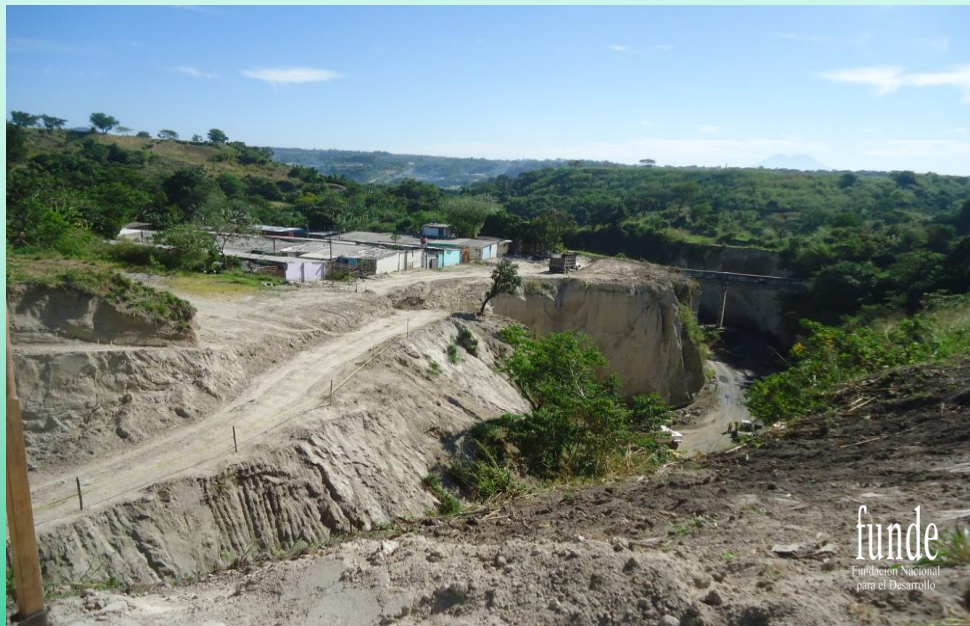
En la cárcava principal, Sector No.1, se construirá un muro de mampostería de piedra con altura de 5.50 metros apoyado sobre un talud, para evitar la erosión de la pared vertical existente causada por la corriente del Río Sumpa. Actualmente las secciones están ensanchadas en el lado colindante con las casas, en un rango que oscila desde 1 a 10 metros. El nivel del fondo ha variado en rangos de 0.50 a 10 metros.

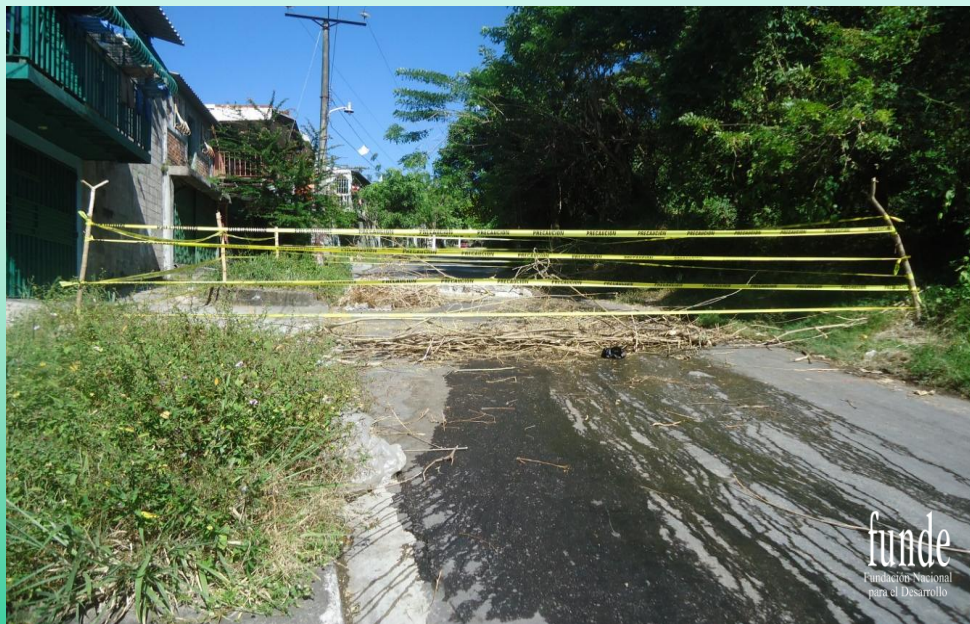
Así también en el recorrido, el Administrador del Contrato mostró el inicio de una nueva cárcava sobre la calle La Arenera, muy cercana a las otras cárcavas, ubicada en el acceso principal hacia el proyecto; este boquete tiene aproximadamente 7 metros de profundidad y 40 centímetros de diámetro. Esta nueva cárcava ya fue reportada al MOPTVDU, según lo indica el contratista y se encuentra fuera de los alcances del proyecto en desarrollo. Por otra parte, en el alcance del proyecto, el contratista comentó que los habitantes de la casa 16E del pasaje 4 Oriente, no quieren desalojar la vivienda, a pesar de que ésta se encuentra al borde de la cárcava secundaria (sector 2).

El Observatorio pudo constatar el inicio de una nueva cárcava sobre calle La Arenera, que es el acceso principal al proyecto, este agujero es de aproximadamente 7 metros de profundidad y 40 centímetros de diámetro, la nueva cárcava ya fue reportada al MOPTVDU y se encuentra fuera de los alcances del proyecto en ejecución, según lo indicaron el contratista y la encargada de Gestión Social.
