## CUARTA VISITA DE CAMPO Y SEGUIMIENTO

Diseño y Construcción de la Terminal de Integración de Soyapango para el Sistema Integrado de Transporte del Área Metropolitana de San Salvador (SITRAMSS)

AREA DE TRANSPARENCIA  
OBSERVATORIO CIUDADANO DE LA OBRA PÚBLICA

Abril de 2014  
Fundación Nacional para el Desarrollo (FUNDE)  
San Salvador

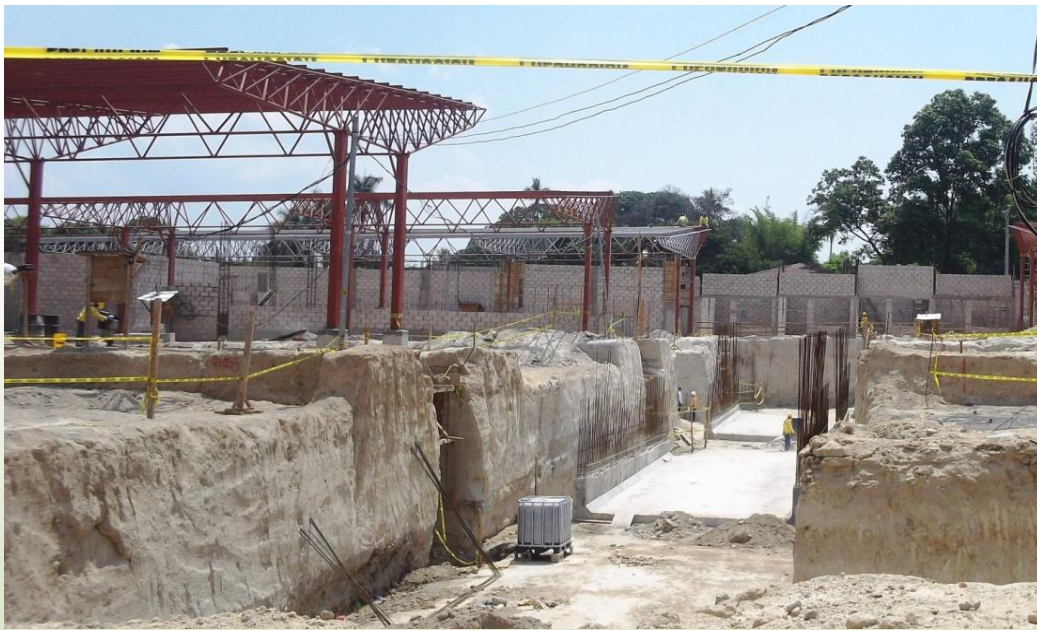
En el recorrido el Observatorio pudo constatar que las actividades constructivas del túnel subterráneo eran prácticamente nulas. La finalización del mismo es parte de la ruta crítica para agilizar el avance de la obra, durante el mes de marzo no se tuvo avance en este frente de trabajo. En la bitácora del 18 de marzo el supervisor del MOP solicita agilizar este frente. Asimismo el Gerente del proyecto de CYMIMEX comentó durante el recorrido que “solicitaran una cuarta prórroga por 90 días más”. (Foto de FUNDE, tomada el 2 de abril de 2014)

El frente de trabajo que construye el túnel subterráneo peatonal se observó con actividad mínima. El gerente de CYMIMEX comentó que “por los cambios solicitados por el Propietario, estaban esperando que el cambio en las dimensiones de los elevadores terminara y que debían realizar los ajustes en el diseño”, por tal razón la construcción del túnel no presentaba adelanto.

- *Frentes de trabajo y actividades constructivas escasas.* Durante el recorrido el Observatorio pudo constatar que la construcción del túnel peatonal era casi nulo, además se verificó que la finalización del mismo es parte de la ruta crítica para agilizar el avance de la obra, ya que si este frente no finaliza, otras actividades posteriores no pueden iniciar. También se encontró en la bitácora del 18 de marzo que el supervisor del MOP solicita a la constructora reactivar este frente de trabajo. El representante de CYMIMEX adujo que por los cambios solicitados por el Propietario en el diseño, el avance en la construcción del túnel es bastante lenta. De igual manera, en la bitácora del 1º de marzo el Administrador de Contrato solicita a la constructora reactivar la construcción de las estructuras de los techos, viales y descargas de aguas lluvias. El Observatorio recomienda una mejor coordinación entre los actores involucrados para el buen avance de la obra.

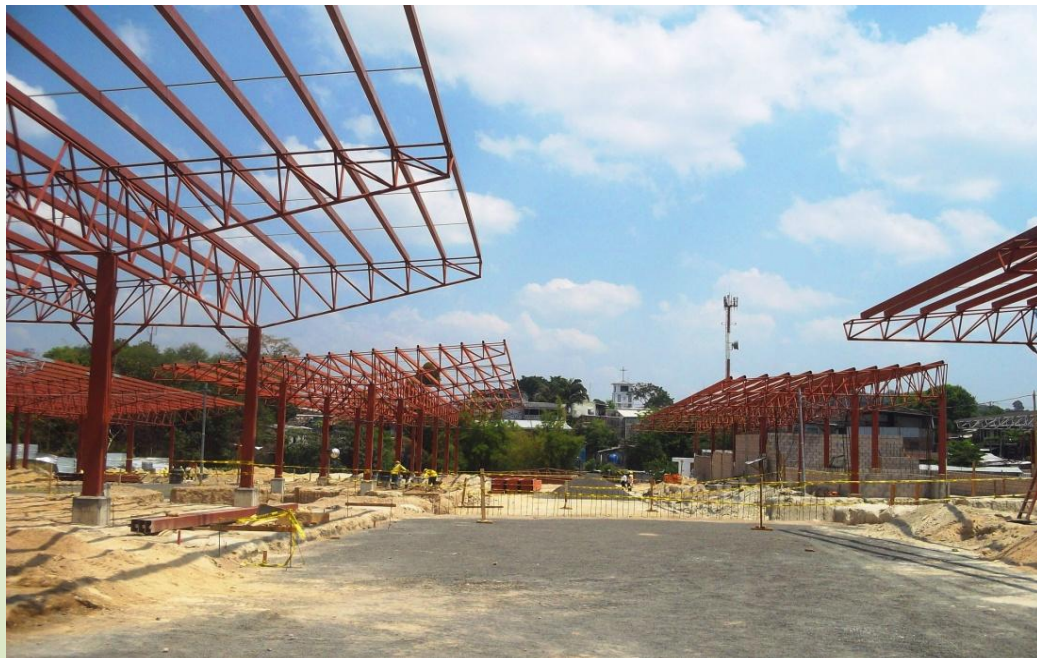
El Observatorio pudo constatar que la obra cuenta con poco personal laborando. La valoración es por el hecho que la empresa ha solicitado una cuarta prórroga y se hubiera esperado encontrar que los frentes de trabajo estuvieran realizando labores a mayor escala y con mayor cantidad de personal. Por otra parte, en la visita no se encontró a ningún representante de la supervisión del MOP. (Foto de FUNDE, tomada el 2 de abril de 2014)

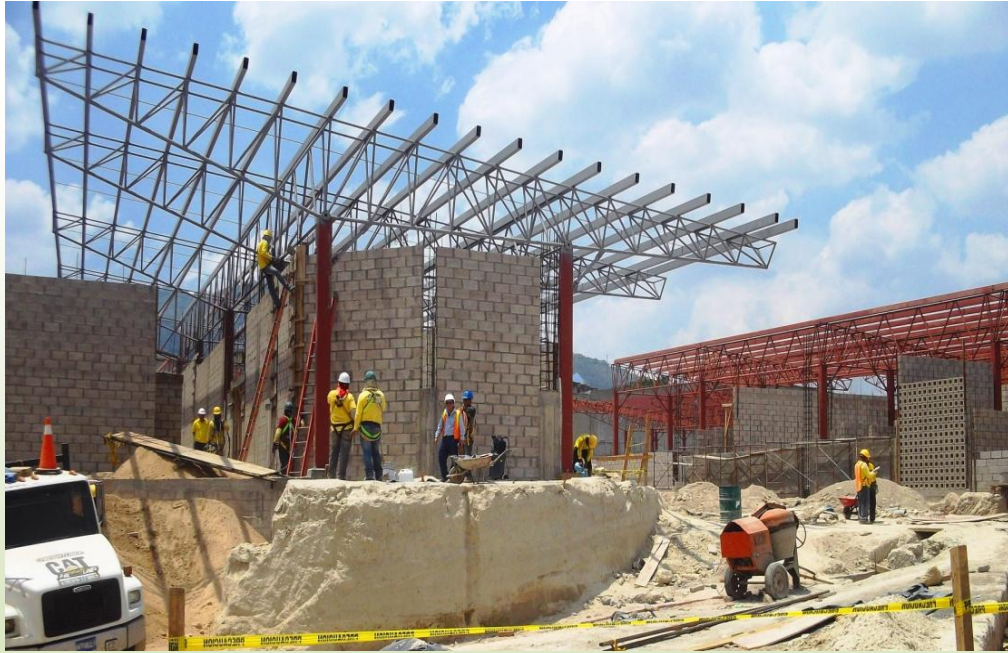
La construcción de la estructura de los techos llevaba un avance de 92% según lo confirmado por el Gerente de proyecto de CYMIMEX. El Observatorio pudo constatar que al momento del recorrido se estaban realizando actividades de pintura en dichas estructuras y que se habían realizado algunas pruebas de calidad de las mismas. (Foto de FUNDE, tomada el 2 de abril de 2014)

La construcción de la estructura de los techos llevaba un avance de 92%. En la visita se pudo constatar que se estaban realizando actividades de pintura en dichas estructuras, y que se habían realizado algunas pruebas de calidad de las mismas.

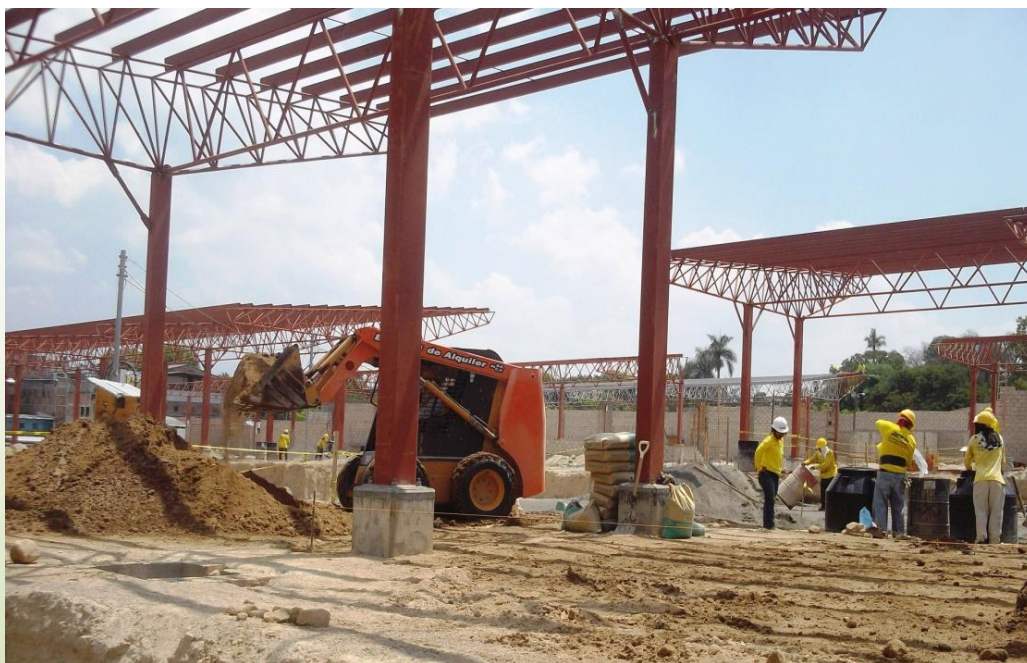
En el recorrido por la obra se pudo observar que la conformación de las estructuras metálicas y los techos estaban iniciando. Este frente de trabajo consta de la colocación de aluminio galvanizado, bota aguas y cañuelas, entre otros según la estimación de obra No. 5 tiene un costo de US\$77, 374 dólares. (Foto de FUNDE, tomada el 2 de abril de 2014)

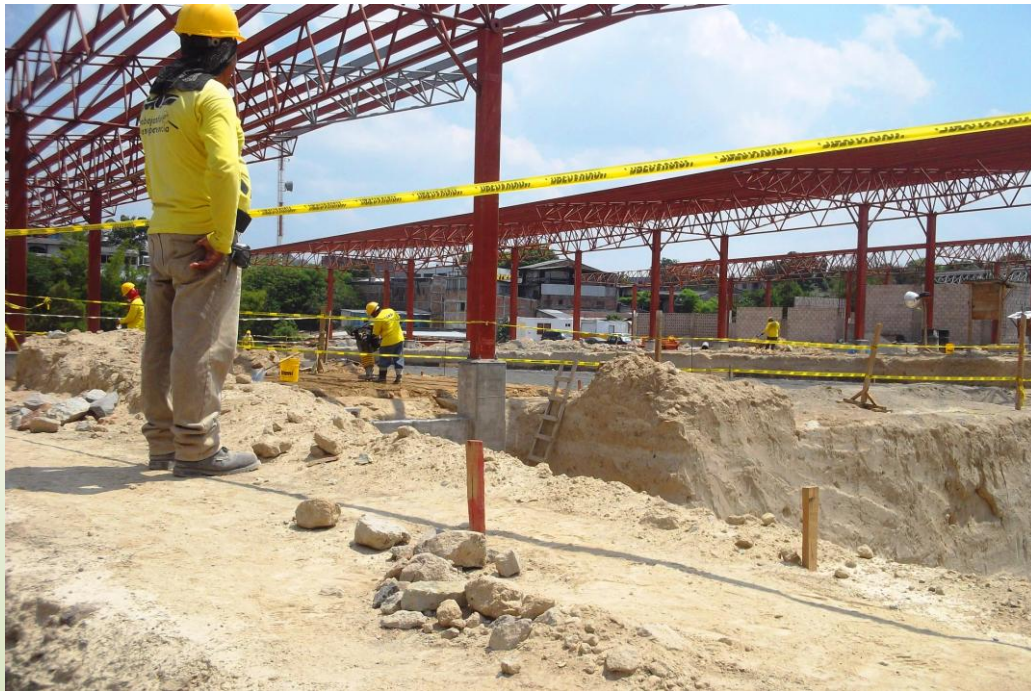
ACCIONA, S.A. de C.V. fue la empresa supervisora de la obra, la cual cumplió su contrato hasta diciembre de 2013. Luego durante el 2014, la obra no ha tenido una supervisión calificada para tal efecto. El MOPTVDU como Propietario designó desde enero a un auditor propio para realizar las múltiples actividades. Según el Administrador de Contrato la contratación directa de una nueva supervisora se encuentra en proceso. (Foto de FUNDE, tomada el 2 de abril de 2014)

- *Ausencia de una supervisión externa de la obra en el período comprendido entre los meses de enero a marzo de 2014.* El Observatorio considera que la ausencia de una supervisión externa es sumamente crítico ya que podría presentar un riesgo en la calidad de la obra y la durabilidad de la misma. El que se haya asignado un “auditor directo del Propietario” en este período de

tiempo, no es la mejor forma para evaluar si la obra cumple con los requerimientos que exige una obra de tal magnitud, sin desmeritar la capacidad de los profesionales del MOP. En todo caso debe de considerarse como una excepción que no debería repetirse en futuros proyectos.
